主变本体呼吸器突发溢油处理

摘 要: 某 220kV 主变在运行过程中在本体呼吸器处溢出大量变压器油。经过现场查找分析原因后, 发现该故障为一种由于油枕胶囊鼓气处理不当造成的特殊情况。在对该故障油枕进行消缺后, 设备恢复正常。

220kV 某变电所 1 号主变型号为: SFSZ10-180000/220。该主变采用胶囊式油枕, 该主变投运至今未发生异常。

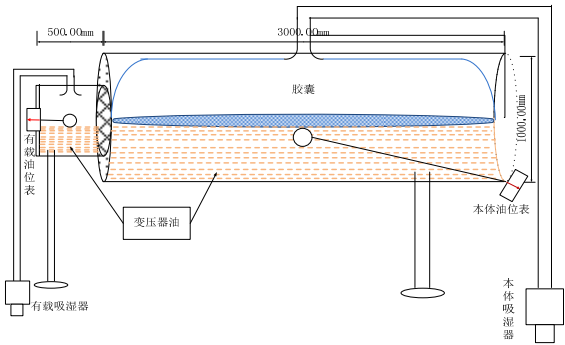
图 2 胶囊式油枕结构图

该主变使用的油枕为目前广泛使用的胶囊式油枕。该油枕的结构图如图 2 所示。变压器油与外界大气通过油枕内的胶囊彼此隔离。随着变压器油的热胀冷缩, 油枕内的胶囊也变大变小。由于油枕出口顺着油管与呼吸器连接, 油枕内胶囊的压力在正常运行时应始终与外界大气压一致。变压器油位则通过浮球连接的油位表显示在油枕的一侧, 方便值班运行人员对主变油位进行观察。
