9E 燃机余热锅炉转角烟道漏烟原因分析和处理

摘 要：苏州工业园区蓝天燃气热电有限公司余热锅炉为杭州锅炉厂生产的三压强制循环无补燃型余热锅炉，2005 年投运后锅炉烟道转角相继出现墙板开裂漏烟问题。本文简要介绍锅炉烟道转角开裂漏烟情况，分析墙板开裂的原因及改造处理的经过。

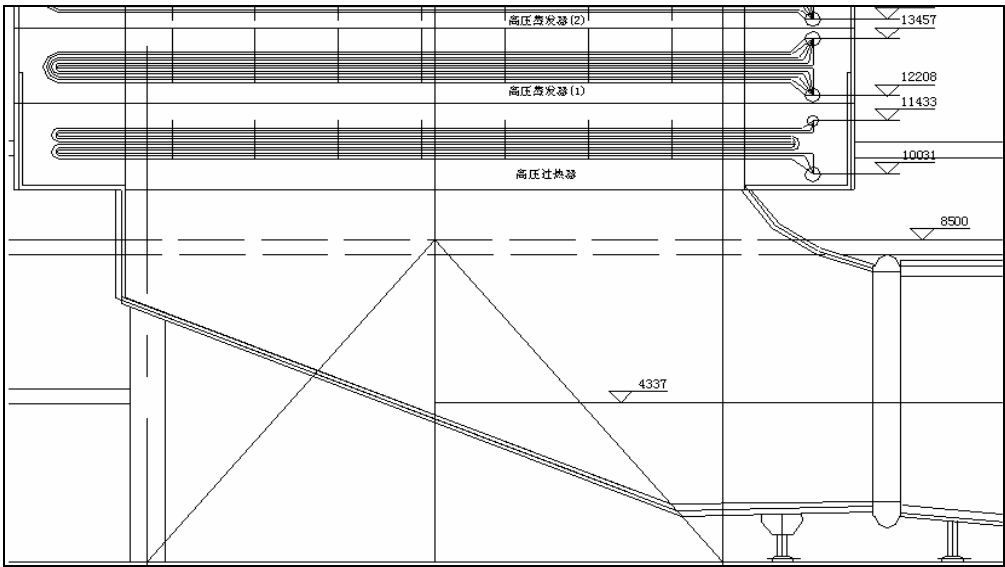
图 1 余热锅炉转角烟道示意图

燃机排气烟道通过斜转角烟道与余热锅炉相连（见图 1），燃机排出的高温烟气通过转角烟道进入余热锅炉。余热锅炉转角烟道与燃机出口烟道通过非金属膨胀节连接，非金属膨胀节吸收余热锅炉全部向下膨胀量和燃机排气烟道和锅炉一半的前后方向膨胀量。余热锅炉各管箱模块在制造厂完成组装和现场就位安装，烟道与模块接口部位的保温现场安装。余热锅炉二侧各采用 10 根刚性梁加固，刚性梁采用销轴连接，可以在垂直方向自由滑动，有止晃和防烟道鼓突变形的作用。
