# 一次风机电机轴承损坏原因分析及对策

(徐塘发电公司, 江苏 邳州 221300)

**摘 要:**为解决一次风机电机轴承经常损坏的问题, 针对电机运行中轴承的振动、发热、声音异常等现象, 从轴承的润滑脂使用、机械负载变化、工作环境温度等因素入手, 进行分析, 认为一次风机电机轴承还存在着轴电流的影响, 造成电机振动加剧, 轴承发热, 减少电机轴承的使用寿命。本文根据现场实际运行情况, 分析轴电流产生的原因, 采取了增加电源进线电缆的屏蔽、加强轴承通风冷却等措施起到了一定的作用, 最有效的方法是对电机改造, 使电机非负载端轴承座和支架绝缘, 或更换绝缘轴承, 彻底解决轴电流的危害, 减少电机轴承损坏。

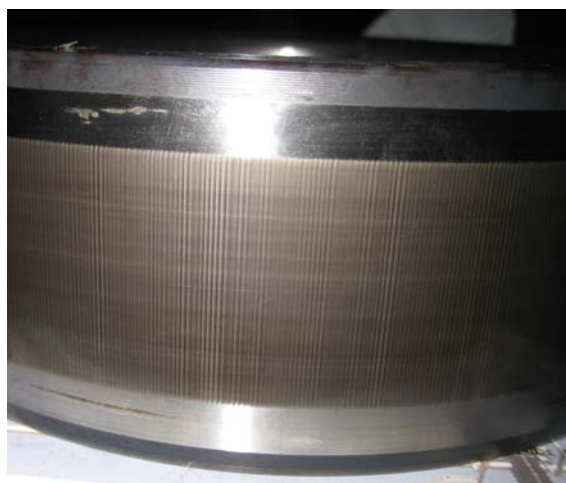
2008 年 8 月 20 日, 52 号一次风机电机后轴承温度报警, 并伴有电机振动现象, 随后退出运行, 对电机轴承进行彻底检查。停运前电机前轴承振动 0.043mm, 后轴承 0.038mm(正常值不大于 0.02mm), 轴承温度 65 ℃, 达到报警值。打开轴承检查发现, 转子驱动端轴承 NU332ECM/C3、6232(驱动端双轴承)严重过热、变黑, 轴承内套轨道存在大量象搓衣板一样条纹, 非驱动端 NU332ECM/C3 轴承内套轨道上磨出多道划痕, 同

样有搓衣板状条纹。见图 1, 因此判断 52 号一次风机电机的振动是由轴承引起的。

图 1 52 号一次风机轴承套滚道磨损情况

轴电流对轴承的危害是普遍的, 由于轴电流的大小、润滑油脂、运行环境等不同, 对轴承的损坏程度也不同。当轴电压较高、轴电流较大时, 轴电流将从轴承的滚珠或滚柱、内外套的金属接触部分通过, 由于该金属接触部分很小, 仅是一个点或线, 所以这些点(线)的电流密度大, 使局部瞬间产生高温, 融化轴承内圈、外圈或滚珠上许多转动接触部分微小区域, 在轴承滚道内表面上烧出小凹坑, 同时在转动的碾压力作用下, 飞溅被烧熔的轴承合金, 充分混合在润滑脂中, 使润滑脂颜色变黑, 性能变差, 轴承温度升高; 再者,

滚珠（滚柱）硬度及机械强度比烧熔合金高，通常使轴承内、外套产生条纹和麻点，轴承内表面被压出许多均匀横向条状电弧伤痕，这就是我们常说的“搓衣板”状现象，从而产生噪声、振动，摩擦阻力加大，若不能及时发现处理，将导致轴承失效，对生产带来极大影响。造成搓板样的烧痕是由于滚柱或滚珠在轴承圈的跑道上滚动和辗压时，在辗压接触地方，接触电阻很小，并将润滑脂挤向两侧，当滚动体将要离开原位置时，产生小间隙，这时会有放电现象产生，类似于电火花作用和影响，将跑道表面烧成线条状痕迹。线条的个数与轴电流频率、电机转速和轴承内状况有关。

杜绝轴电流的影响,最有效的办法是轴的一端与定子机体绝缘,目前有二种方式,一是使用绝缘轴承,绝缘轴承最主要的一个特征就是外套表面有 50um 厚的复合有机材料涂层,担负电绝缘功能,可以抵抗 500V~1000V 电压放电。二是电机非轴伸端轴承座绝缘改造,在轴承座和轴承支架处加绝缘隔板,同样可以切断轴电流回路。
